# **ZWEMWATERPROFIEL**

## **RECREATIEOORD IN DEN BOOMGAARD**

<b>Titel:</b>	Zwemwaterprofiel Recreatieoord In den Boomgaard
<b>Uitgegeven door:</b>	Waterschap Rivierenland
<b>Opgesteld door:</b>	RPS advies- en ingenieursbureau bv
<b>Betrokken provincie:</b>	Gelderland
<b>Dagelijks beheerder / Exploitant zwemwaterlocatie:</b>	Recreatieoord In den Boomgaard
<b>Status:</b>	definitief
<b>Datum:</b>	27 januari 2020

**BIJLAGE 1****Verslag veldbezoek Recreatieoord In Den Boomgaard**

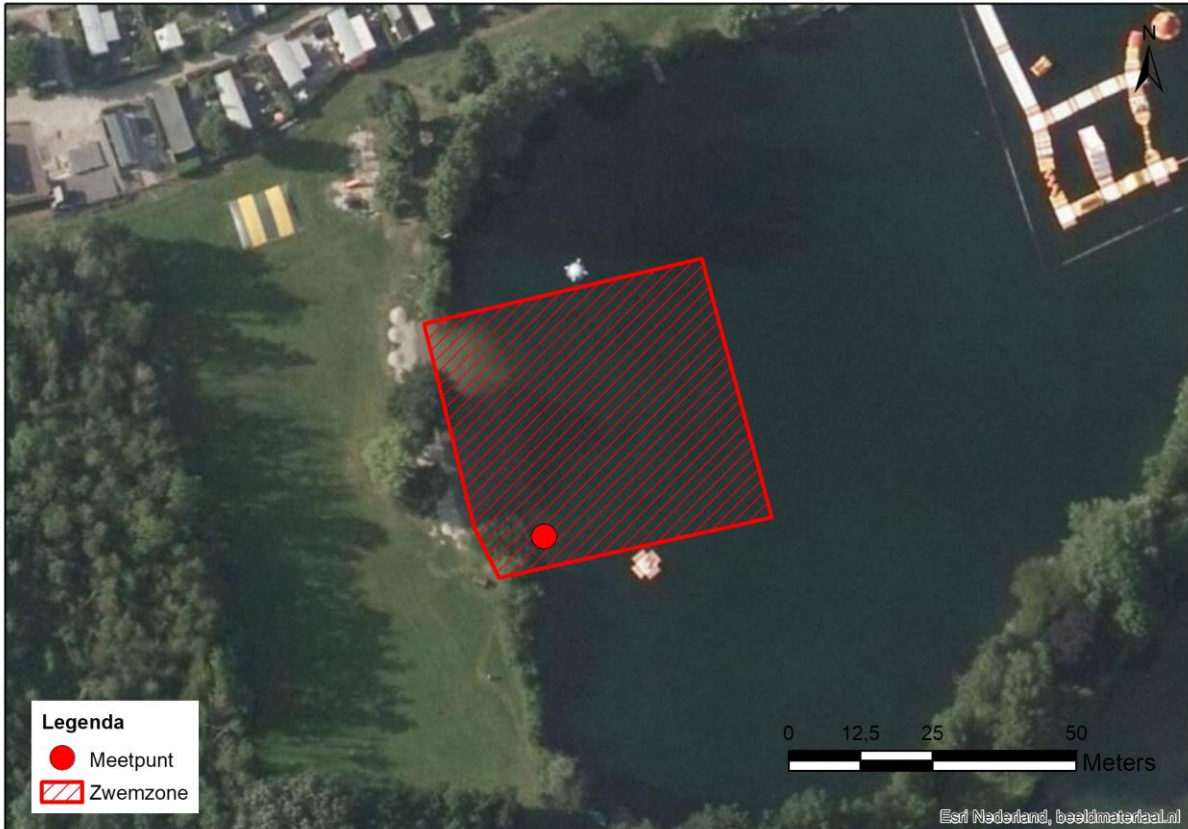
Figuur 2.2. Zwemzone Recreatieoord In den Boomgaard en ligging meetpunt

De zwemzone is weergegeven in figuur 2.2. De zwemzone is afgebakend volgens de Handreiking 'KRW en oppervlaktewater, Bescherming van zwemwater en oppervlaktewater voor drinkwaterbereiding onder de Europese Kaderrichtlijn Water'.

De ligging van het meetpunt voor Recreatieoord In Den Boomgaard is weergegeven in figuur 2.2. Het meetpunt ligt op de locatie waar de meeste zwemmers verwacht worden.

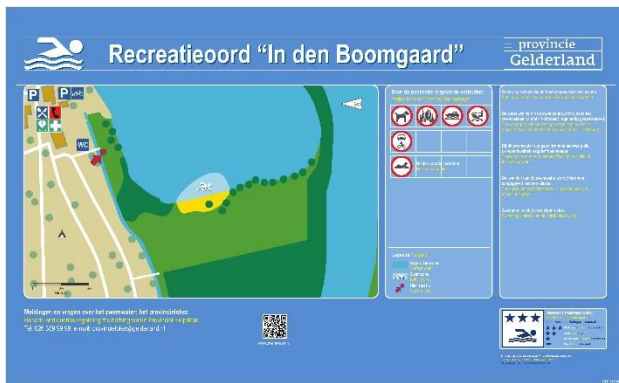
Het veldbezoek is uitgevoerd op dinsdag 3 september 2019 bij bewolkt weer met zo nu en dan een lichte regenbui en een temperatuur van 17 °C. Bij de zwemwaterlocatie is een informatiebord aanwezig (foto A).

Foto A: Informatiebord

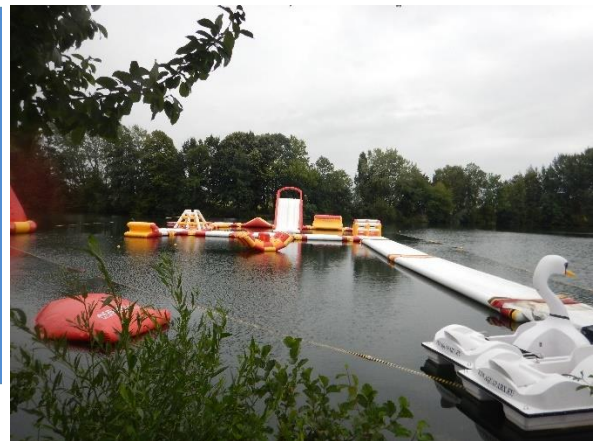
Op de locatie zijn meerdere voorzieningen aanwezig. Zo ligt er ten oosten van het strand een aquapark (foto B). Dit aquapark bevindt zich niet in de zwemzone. Er wordt echter wel gebruik van gemaakt. Op de locatie zijn toiletgebouwen en douches aanwezig (foto E). Daarnaast zijn er meerdere speeltoestellen op de ligweide aanwezig (foto D en H). Met lekker weer kunnen bij de recreatieruimte voedsel en drank worden gekocht. Op de locatie zijn meerdere afvalbakken aanwezig.

Foto B: Aquapark

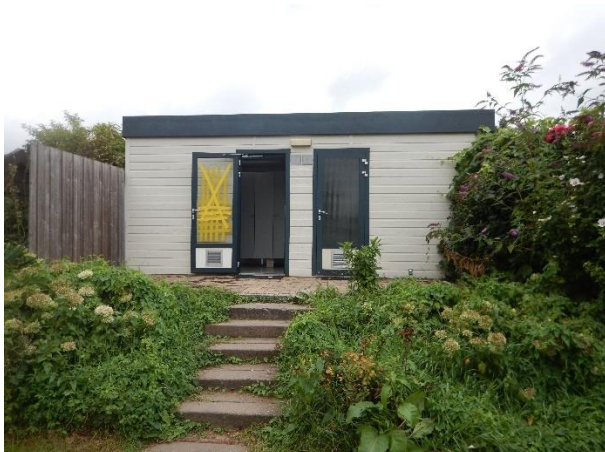
Foto E: Toilethuisje

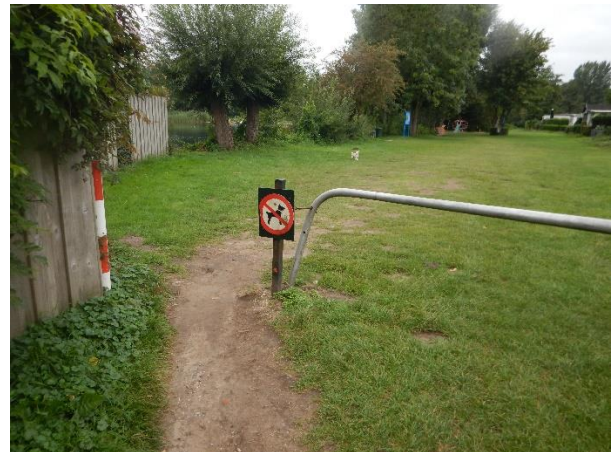
De zwemwaterlocatie hoort bij het recreatieoord In Den Boomgaard. Voor mensen die verblijven op de camping is het gebruik gratis. Mensen van buiten de camping moeten betalen. De openingstijden van de locatie (voor betalende bezoekers) zijn weersafhankelijk, meestal is de locatie geopend van 1 mei tot eind augustus. Wanneer de kassa open is, is er ook sprake van toezicht. De zwemwaterlocatie bestaat uit één zwemzone met een zandstrand van circa 35 meter lang (foto C). Aangrenzend is een ruime ligweide aanwezig. Op de locatie is geen ballenlijn aanwezig. Honden en paarden zijn niet toegestaan (foto F).

Foto F: Bord verboden voor honden

- Voortzetten handhaving honden- en paardenverbod (jaarrond).
- Voortzetten dagelijks beheer van de zwemwaterlocatie.

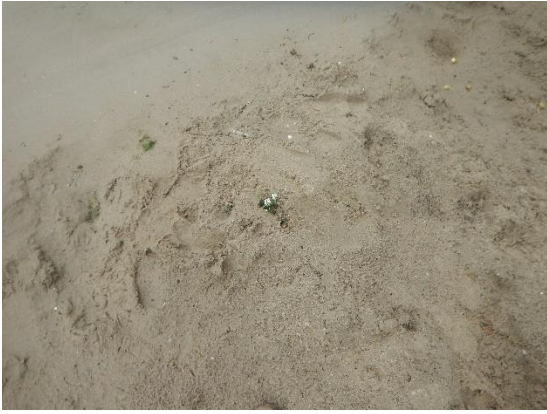
Het water op de locatie was kraakhelder. Er zijn enkele sporen van feces waargenomen op het strand (foto G). Zo nu en dan verblijven enkele ganzen op het strand. Ook is er sprake geweest van overlast van enkele zwanen. Dit is momenteel niet meer aan de orde.

Foto G: Feces van ganzen
